## **EKSPERTYZA ORNITOLOGICZNO – CHIROPTEROLOGICZNA W ZAKRESIE WYSTĘPOWANIA PTAKÓW I NIETOPERZY W BUDUNKU I KOMISARIATU POLICJI W CHORZOWIE**

Wykonanie ekspertyzy ornitologiczno – chiropeterologicznej zostało zlecone przez Biuro Projektowe „Neon” z Częstochowy, które przygotowuje projekt termomodernizacji budynku I Komisariatu Policji w Chorzowie.

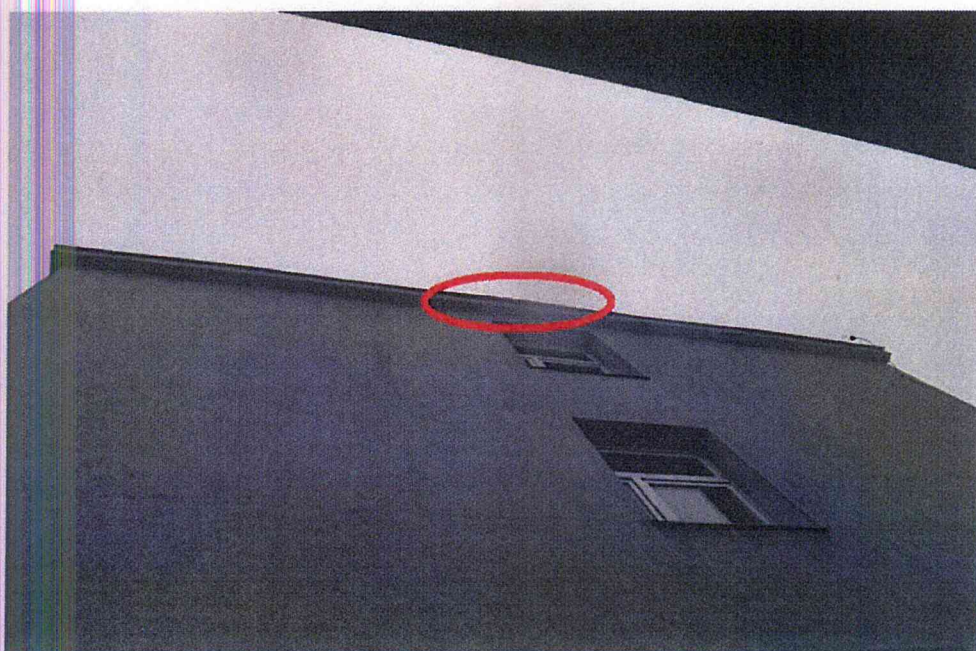
**Gniazda i nisze na/w ścianach budynku:** Nie stwierdzono obecności ptasich gniazd na budynku. Na elewacji wschodniej w części szczytowej na oknem stwierdzono odgięcie blachy pokrywającej dach. Tworzy to niszę – potencjalne miejsce lęgowe ptaków np. jerzyka *Apus apus* (fot. 2)

Fot. 2. Nisza w części szczytowej na elewacji wschodniej.

**Rekomendowane działania:** W okresie zimowym należy zabezpieczyć lub usunąć nisze w ścianie budynku (część szczytowa na elewacji E), tak by niemożliwe było jej zasiedlenie przez ptaki. Prace należy wykonać poza okresem lęgowym ptaków tj. zabezpieczenie niszy między 16 X, a 28 II. W przypadku planowania rozpoczęcia prac w okresie lęgowym tj. między 1 III, a 15 X bezpośrednio przed pracami należy wykonać ponowną kontrolę budynku pod kątem występowania chronionych gat. ptaków.
