Wrocław, 11 grudzień 2017

EKSPERTYZA ORNITOLOGICZNO – CHIROPTEROLOGICZNA W ZAKRESIE WYSTĘPOWANIA PTAKÓW I NIETOPERZY W BUDUNKU SAMODZIELNEGO PODODDZIAŁU PREWENCJI POLICJI W CZĘSTOCHOWIE.

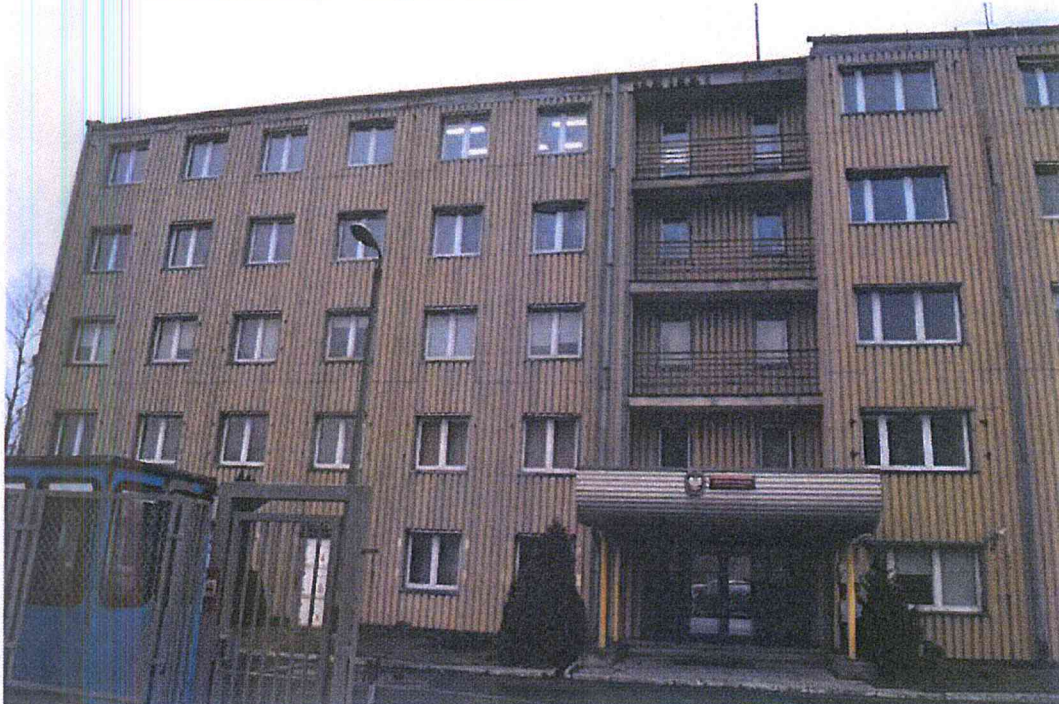
Siedziba Samodzielnego Pododdziału Prewencji Policji w Częstochowie to wolnostojący budynek przy ul. Legionów. Budynek ma pięć kondygnacji (parter plus 4 piętra). Nie posiada strychu ani podpiwniczenia. Posiada niski stropodach. Ogólny stan elewacji budynku należy uznać za bardzo zły. Elementy blaszane stanowiące elewacje ścian odstają od okien i parapetów, tworząc przy niemal każdym z nich nisze dla ptaków. Stwierdzono również liczne nisze w części szczytowej wzdłuż ściany zachodniej – w rejonie pokrycia dachu i rynien. Na ścianie wschodniej stwierdzono 11 niezabezpieczonych otworów wentylacyjnych.

Fot. 1. Budynek Samodzielnego Pododdziału Prewencji Policji w Częstochowie widoczny zły części szczytowych ścian.

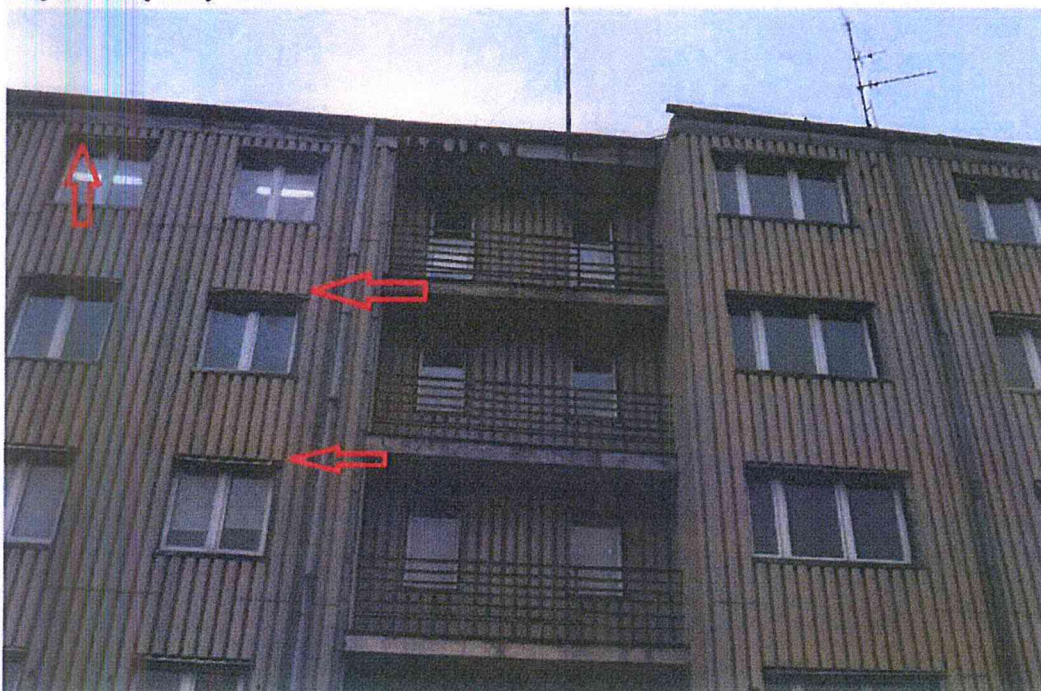
Gniazda i nisze na/w ścianach budynku: Nie stwierdzono obecności ptasich gniazd na budynku. Stwierdzono natomiast kilkadziesiąt potencjalnych miejsc lęgowych ptaków przy większości okien budynku (fot. 2). Nisze te może zasiedlać wróbel domowy *Passer domesticus*, kopciuszek *Phoenicurus ochruros*, a na wyższych piętrach jerzyk *Apus apus*. Dodatkowo wykazano 11 niezabezpieczonych otworów wentylacyjnych na ścianie wschodniej. Są to potencjalne miejsca lęgowe kawek *Corvus monedula* i gołębi miejskich *Columba livia f. urbana* (fot. 3 i 4).

Fot. 2. Przykładowa lokalizacja nisz w pobliżu okien. Podobny stan odnotowano na większości okien budynku.

Rekomendowane działania: W okresie zimowym poprzedzającym prace należy zabezpieczyć otwory wentylacyjne, tak by uniemożliwić gniazdowanie w nich kawkom w okresie prac. Prace należy wykonać poza okresem lęgowym ptaków tj. zabezpieczenie niszy między 16 X, a 28 II. Ze względu na dużą ilość nisz w budynku prace termoizolacyjne należy prowadzić **pod stałym nadzorem przyrodniczym**, a przed ich rozpoczęciem wykonać ponowną inwentaryzację budynku pod kątem występowania chronionych ptaków. Po zakończeniu prac w części szczytowej (przy

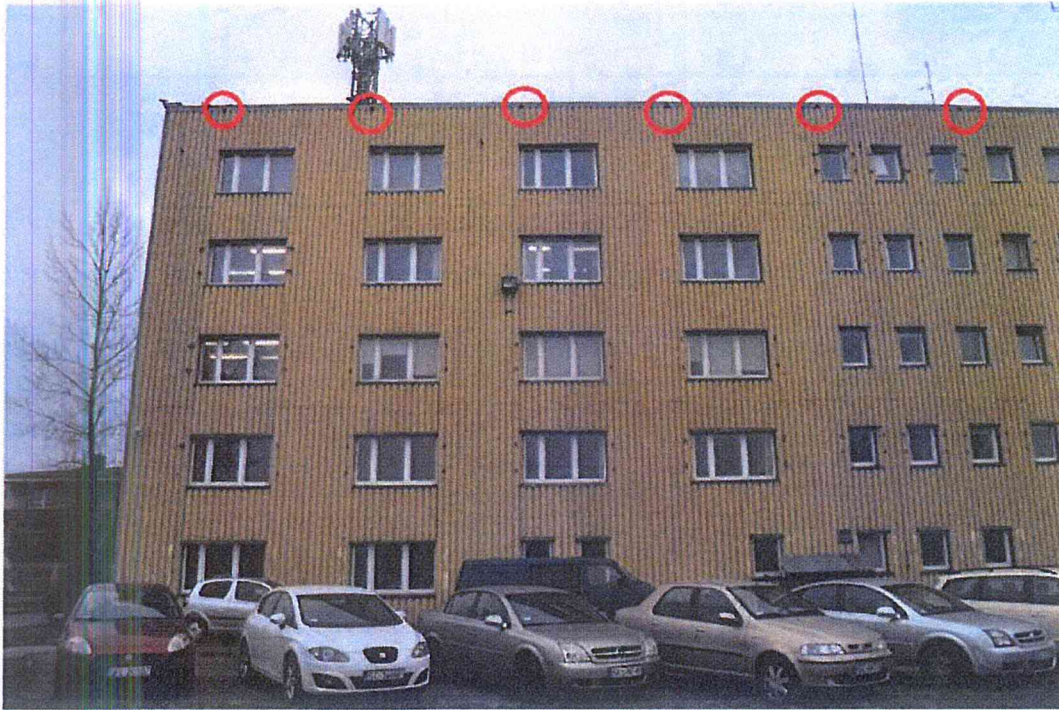
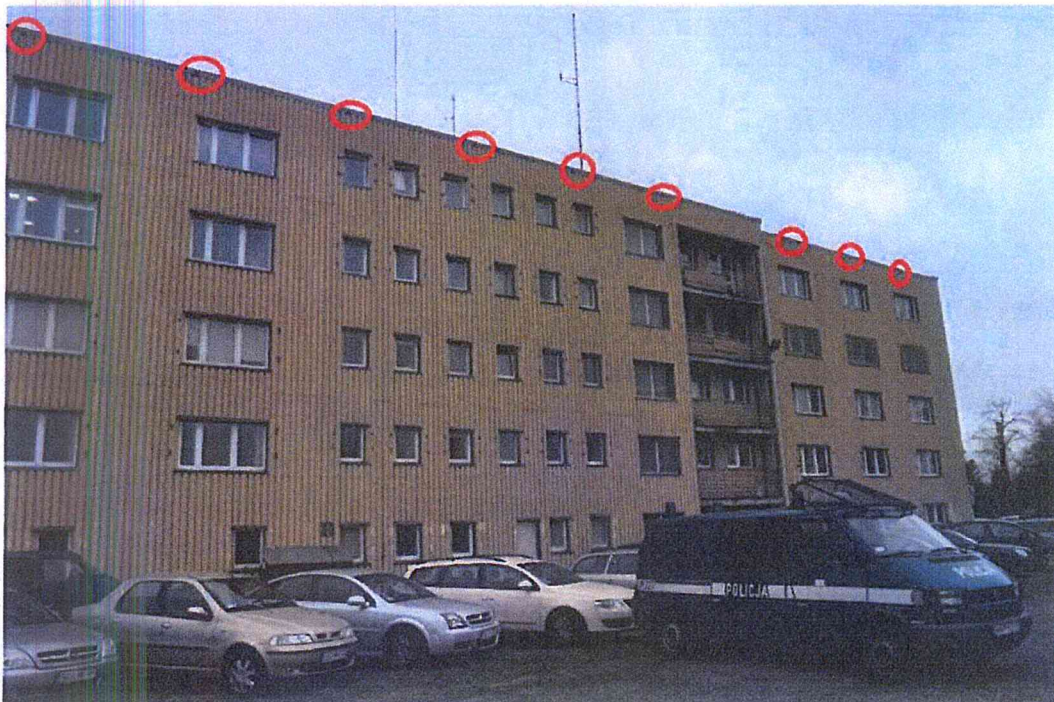
Otwory wlotowe do wnętrza budynku: Jedenaście niezabezpieczonych otworów wentylacyjnych na stropodach - potencjalne miejsca lęgowe kawek *Corvus monedula* i gołębi miejskich *Columba livia f. urbana* (fot. 3 i 4).

Fot. 3 i 4. Niezabezpieczone otwory wentylacyjne.

dachu) należy zawiesić 10 budek lęgowych dla kawek oraz 10 budek lęgowych dla jęrzyka. Budki należy wywiesić na elewacji wschodniej i południowej. Dodatkowo na okolicznych drzewach należy wywiesić 5 budek lęgowych typu A. Budki na drzewach wywieszamy na wysokości minimum 3,5 metra, ekspozycja otworu na S, SE lub E.
