Wrocław, 11 grudzień 2017

EKSPERTYZA ORNITOLOGICZNO – CHIROPTEROLOGICZNA W ZAKRESIE WYSTĘPOWANIA PTAKÓW I NIETOPERZY W BUDUNKU SAMODZIELNEGO PODODDZIAŁU PREWENCJI POLICJI W CZĘSTOCHOWIE.

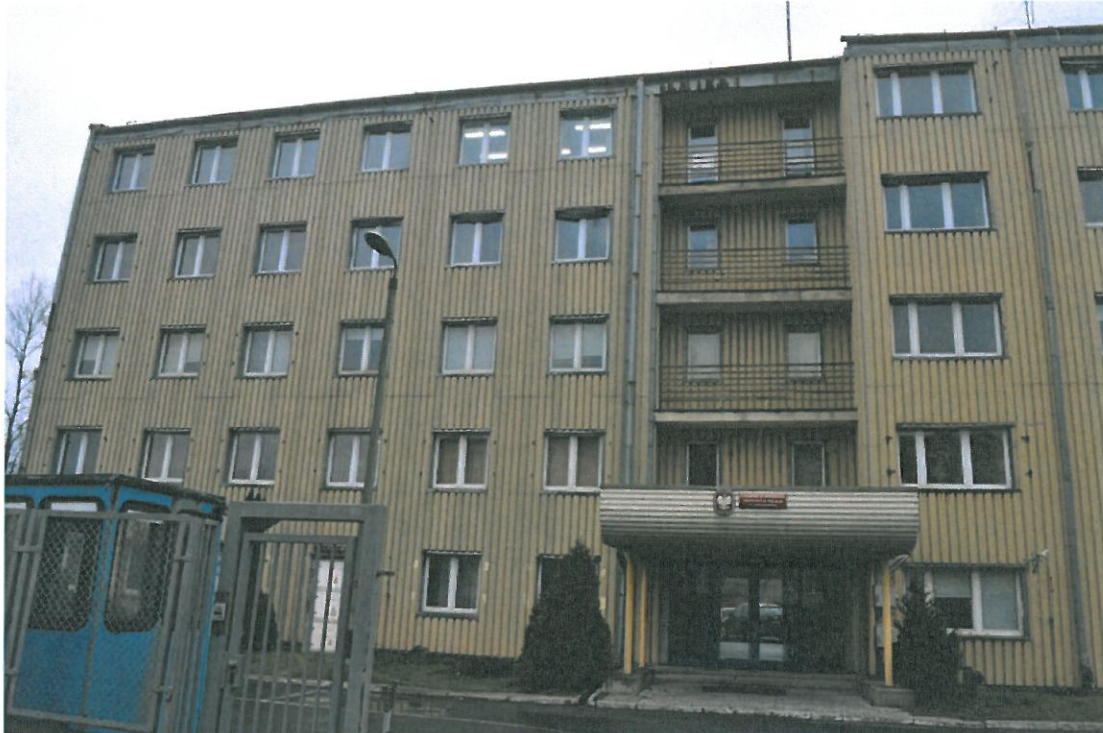
Siedziba Samodzielnego Pododdziału Prewencji Policji w Częstochowie to wolnostojący budynek przy ul. Legionów. Budynek ma pięć kondygnacji (parter plus 4 piętra). Nie posiada strychu ani podpiwniczenia. Posiada niski stropodach. Ogólny stan elewacji budynku należy uznać za bardzo zły. Elementy blaszane stanowiące elewacje ścian odstają od okien i parapetów, tworząc przy niemal każdym z nich nisze dla ptaków. Stwierdzono również liczne nisze w części szczytowej wzdłuż ściany zachodniej – w rejonie pokrycia dachu i rynien. Na ścianie wschodniej stwierdzono 11 niezabezpieczonych otworów wentylacyjnych.

Fot. 1. Budynek Samodzielnego Pododdziału Prewencji Policji w Częstochowie widoczny zły części szczytowych ścian.

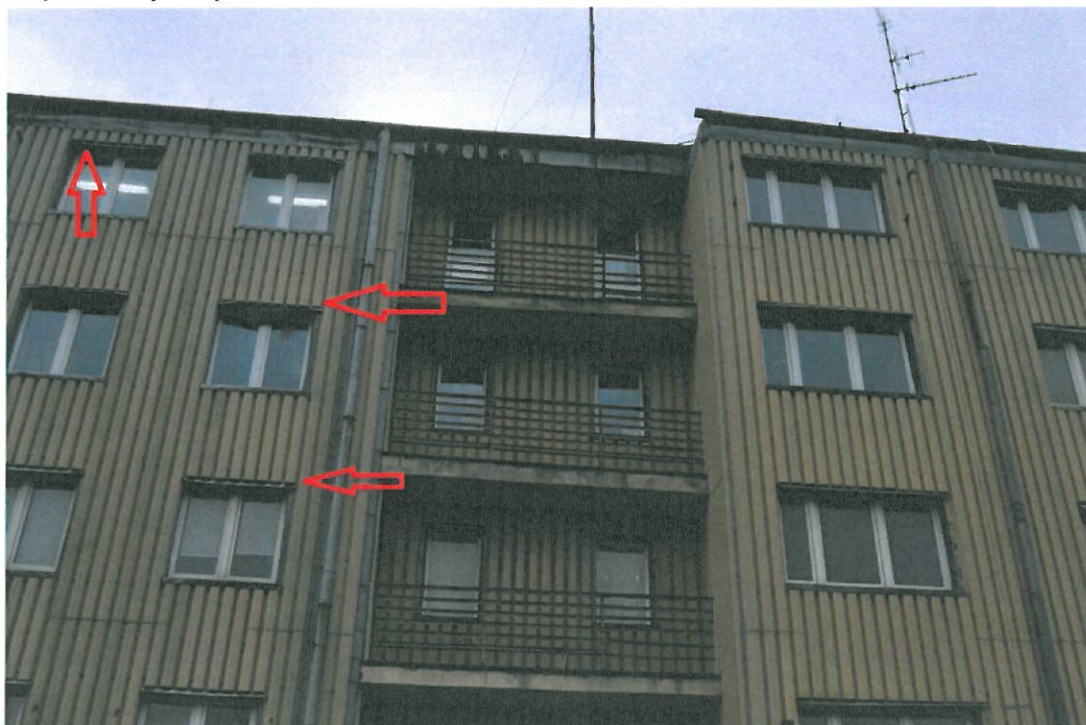
Gniazda i nisze na/w ścianach budynku: Nie stwierdzono obecności ptasich gniazd na budynku. Stwierdzono natomiast kilkadziesiąt potencjalnych miejsc lęgowych ptaków przy większości okien budynku (fot. 2). Nisze te może zasiedlać wróbel domowy *Passer domesticus*, kopciuszek *Phoenicurus ochruros*, a na wyższych piętrach jerzyk *Apus apus*. Dodatkowo wykazano 11 niezabezpieczonych otworów wentylacyjnych na ścianie wschodniej. Są to potencjalne miejsca lęgowe kawek *Corvus monedula* i gołębi miejskich *Columba livia f. urbana* (fot. 3 i 4).

Fot. 2. Przykładowa lokalizacja nisz w pobliżu okien. Podobny stan odnotowano na większości okien budynku.

Rekomendowane działania: W okresie zimowym poprzedzającym prace należy zabezpieczyć otwory wentylacyjne, tak by uniemożliwić gniazdowanie w nich kawkom w okresie prac. Prace należy wykonać poza okresem lęgowym ptaków tj. zabezpieczenie niszy między 16 X, a 28 II. Ze względu na dużą ilość nisz w budynku prace termoizolacyjne należy prowadzić **pod stałym nadzorem przyrodniczym**, a przed ich rozpoczęciem wykonać ponowną inwentaryzację budynku pod kątem występowania chronionych ptaków. Po zakończeniu prac w części szczytowej (przy

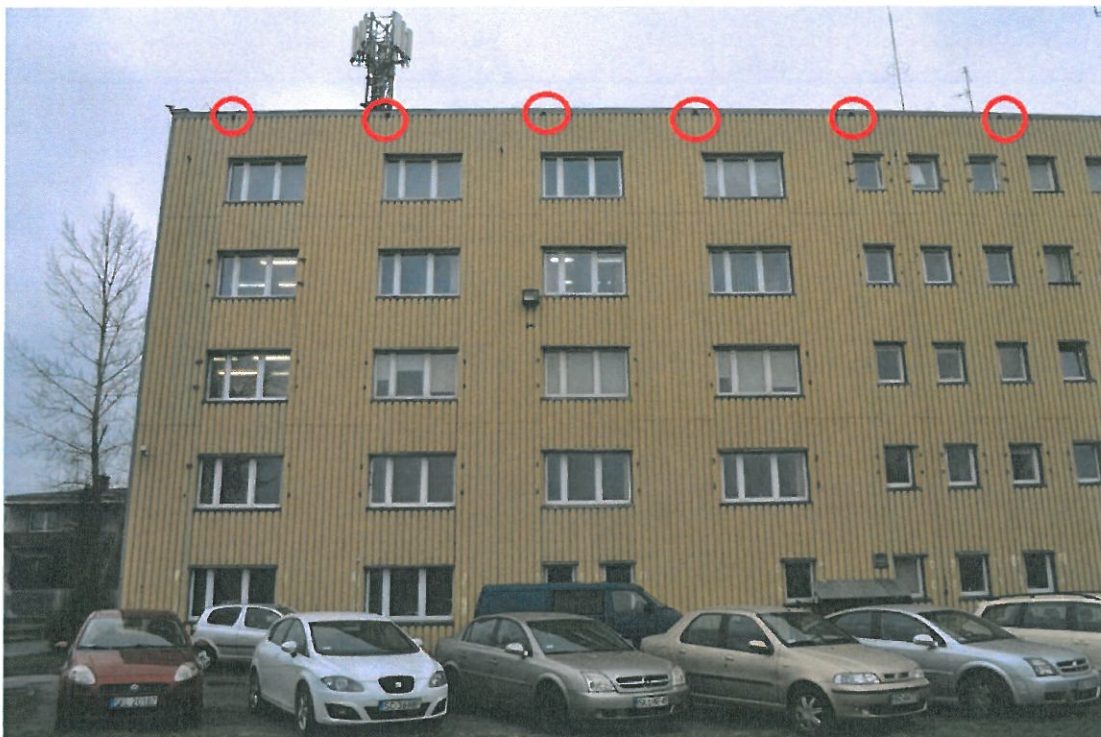
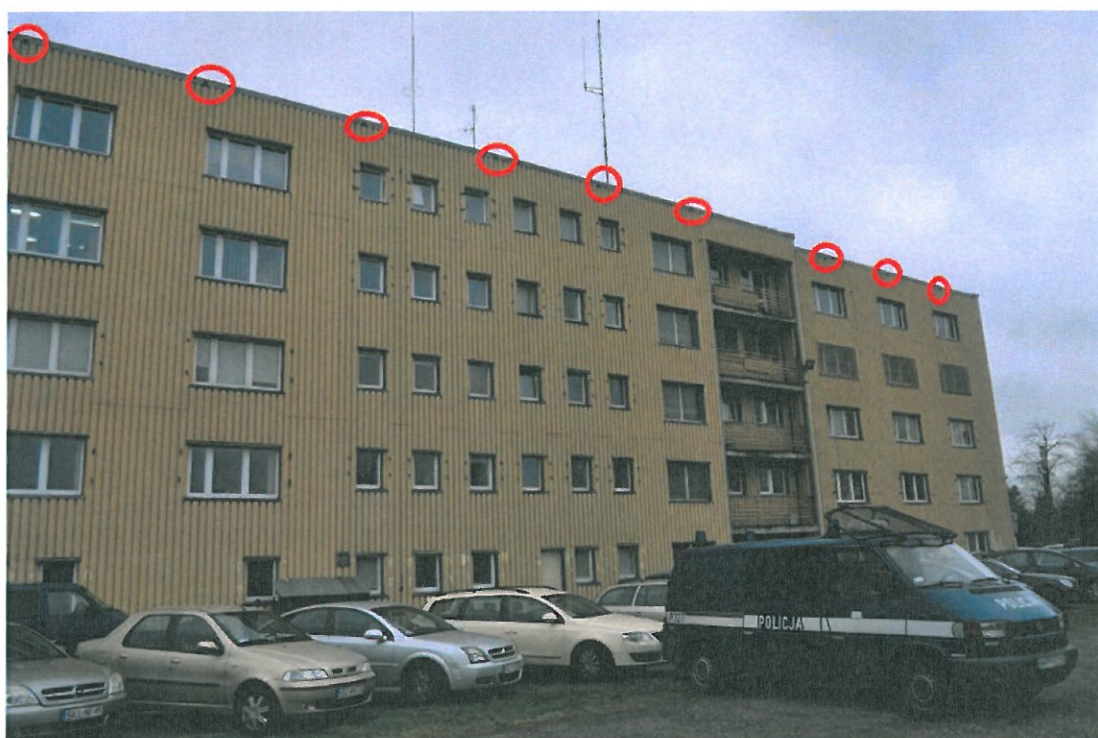
Otwory wlotowe do wnętrza budynku: Jedenaście niezabezpieczonych otworów wentylacyjnych na stropodach - potencjalne miejsca lęgowe kawek *Corvus monedula* i gołębi miejskich *Columba livia f. urbana* (fot. 3 i 4).

Fot. 3 i 4. Niezabezpieczone otwory wentylacyjne.

dachu) należy **zawiesić 10 budek lęgowych dla kawek oraz 10 budek lęgowych dla jerzyka**. Budki należy wywiesić na elewacji wschodniej i południowej. Dodatkowo na okolicznych drzewach należy **wywiesić 5 budek lęgowych typu A**. Budki na drzewach wywieszamy na wysokości minimum 3,5 metra, ekspozycja otworu na S, SE lub E.
