## **Ekspertyza budowlana**

### **OCENA STANU ZAWILGOCENIA PIWNIC BUDYNKU KOMISARIATU II POLICJI W CHORZOWIE PRZY UL. MONIUSZKI 11**

**GLIWICE - I - 2009**

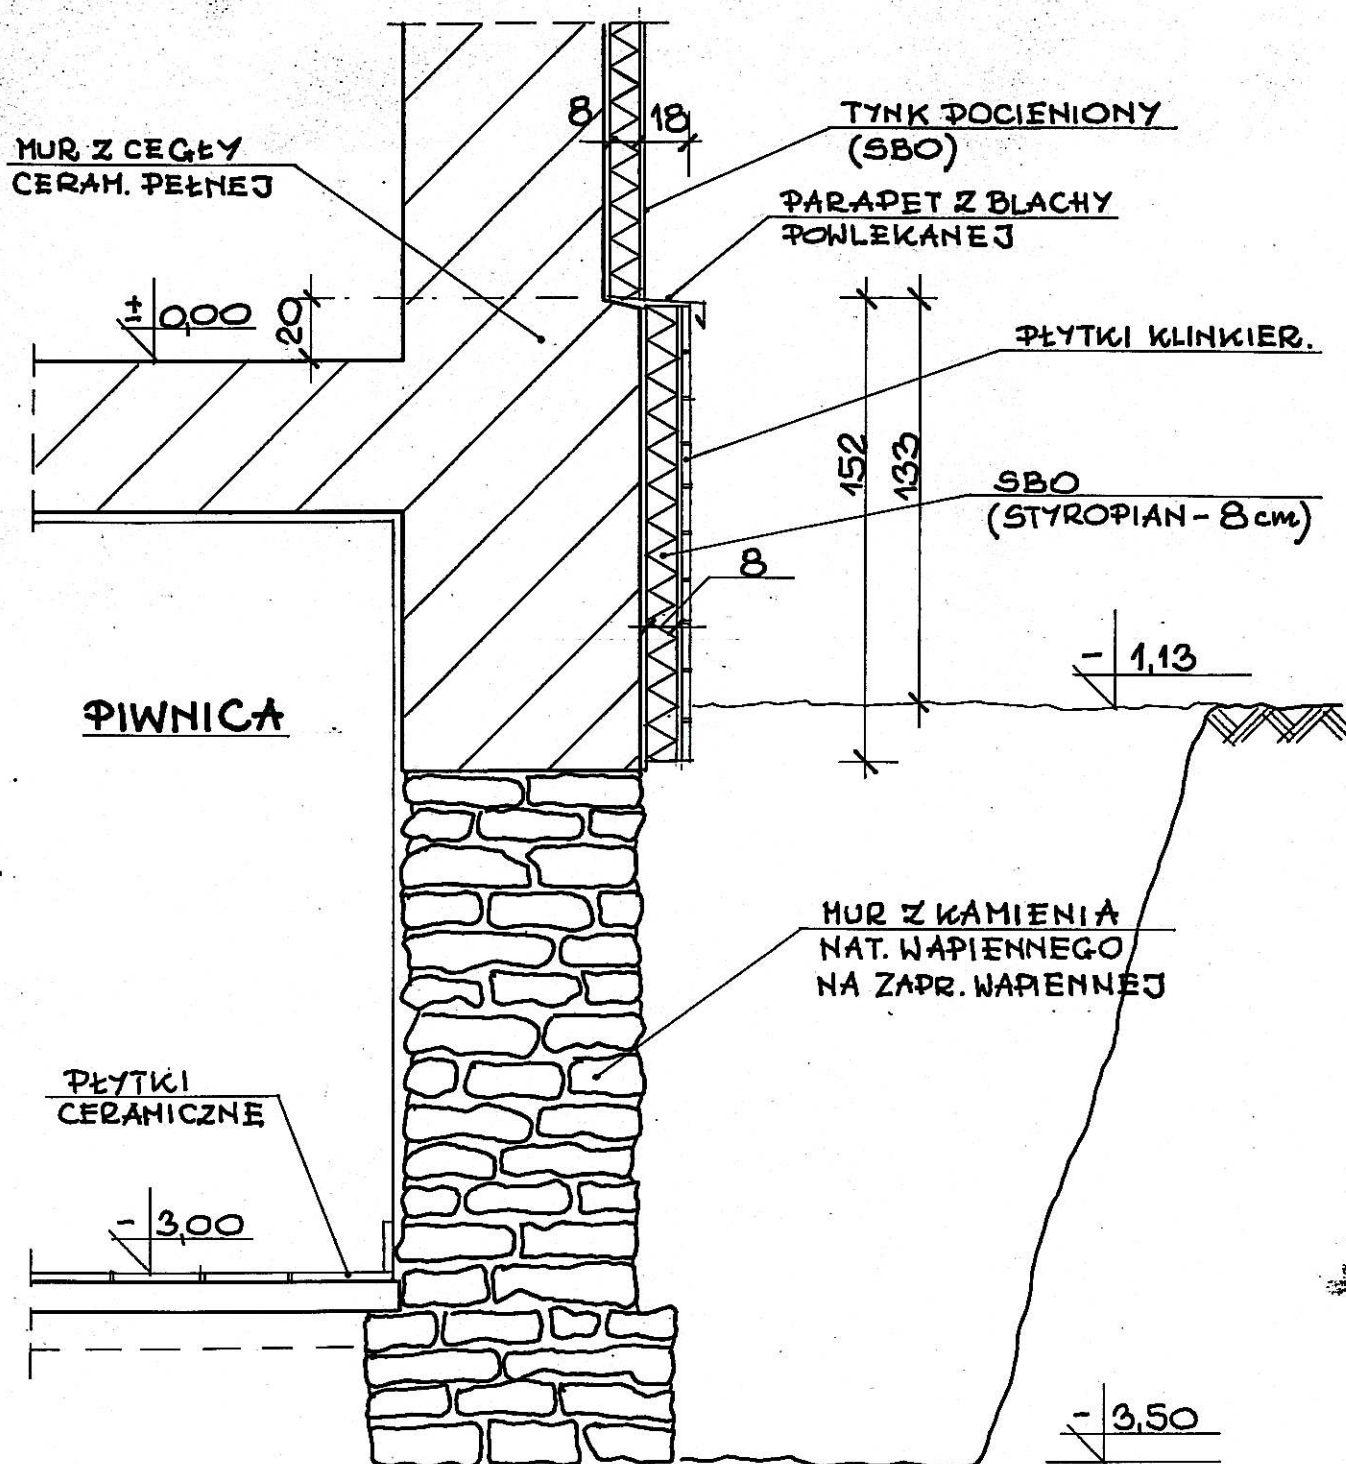
**RYS. 3**  
**PRZEKRÓJ MURU**  
**FUNDAMENTOWEGO**

Badania odsłoniętej ściany piwnicy wykazały, że ściana fundamentowa do poziomu -0,20 m ppt jest murowana z cegły ceramicznej pełnej a poniżej ściana wykonana jest z kamienia naturalnego – wapiennego – na zaprawie wapiennej. Powierzchnia zewnętrzna muru fundamentowego z kamienia nie jest otynkowana i nie ma izolacji wodochronnej pionowej (fot. 3 i 4). Ponadto stwierdzono, że ocieplenie styropianem o grubości 8 cm sięga poziomu -0,20 m ppt. Ocieplenie jest z zewnątrz osłonięte warstwą płytek cokołowych klinkierowych do poziomu -0,12 m ppt.

W wyniku wykonanej odkrywki fundamentowej stwierdzono, że mury fundamentowe z kamienia nie są osłonięte izolacją wodochronną pionową. Górne warstwy podłoża, utworzone przez nasypy niebudowlane – piasek średni, kamienie i gruz betonowy a poniżej piaski średnie, mają bezpośrednią styczność z niezabezpieczoną powierzchnią murów fundamentowych, stanowiących w podpiwniczonej części budynku ściany zewnętrzne piwnic.

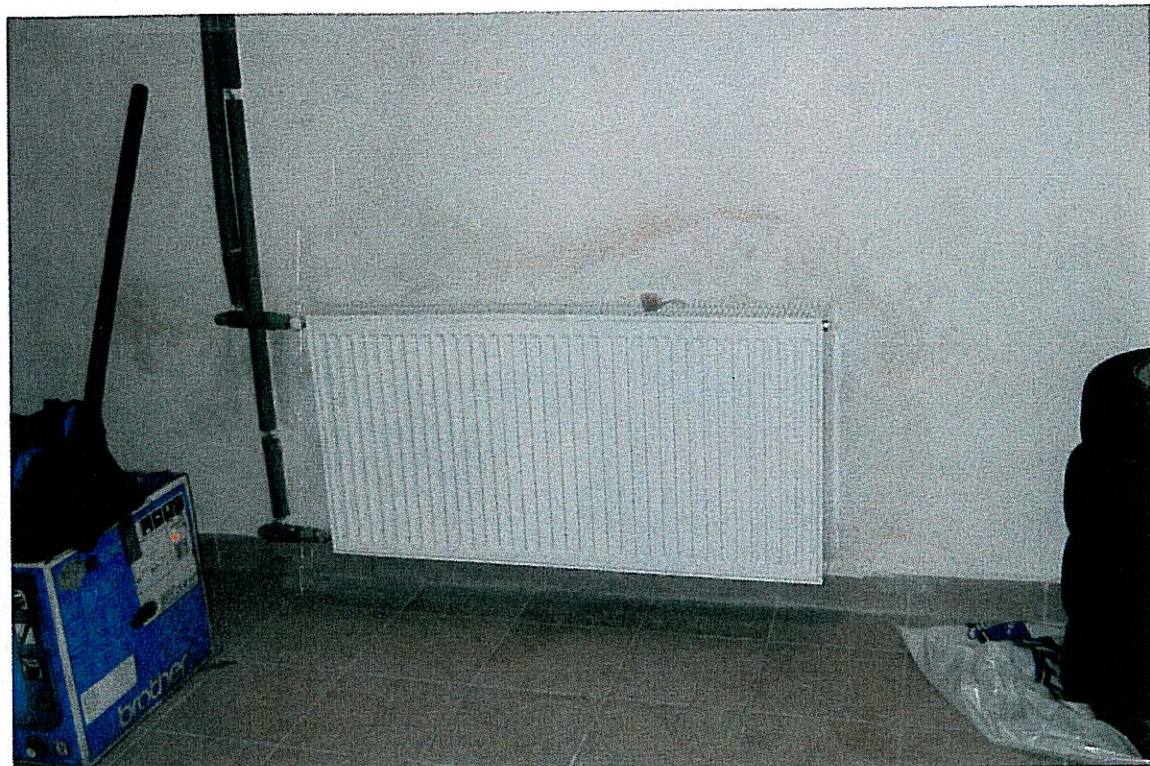
Sprawnie funkcjonująca wentylacja grawitacyjna w piwnicy oraz ogrzewanie pozwoliły na wyprowadzenie części wilgoci z murów piwnicy i dlatego obecnie wilgoć we wnętrzach piwnicy nie jest wyczuwalna. Przebarwienia na tynkach ścian są świadectwem występowania tam zawilgocenia pochodzącego od murów fundamentowych, które oddają wilgoć poprzez tynki do wnętrza piwnic. Dzięki wentylacji i ogrzewaniu piwnicy istnieją warunki zapewniające systematyczne osuszanie murów bez negatywnych skutków dla użytkowania piwnic. Jedynym warunkiem koniecznym do zachowania jest minimalne odstąpienie powierzchni ścian w celu zapewnienia swobodnej cyrkulacji powietrza. Oznacza to, że meble i sprzęty powinny być stale odsunięte od ścian na odległość co najmniej 5 cm.

Fot. 1 – Przebarwienia na tynku zewnętrznej ściany zachodniej piwnicy

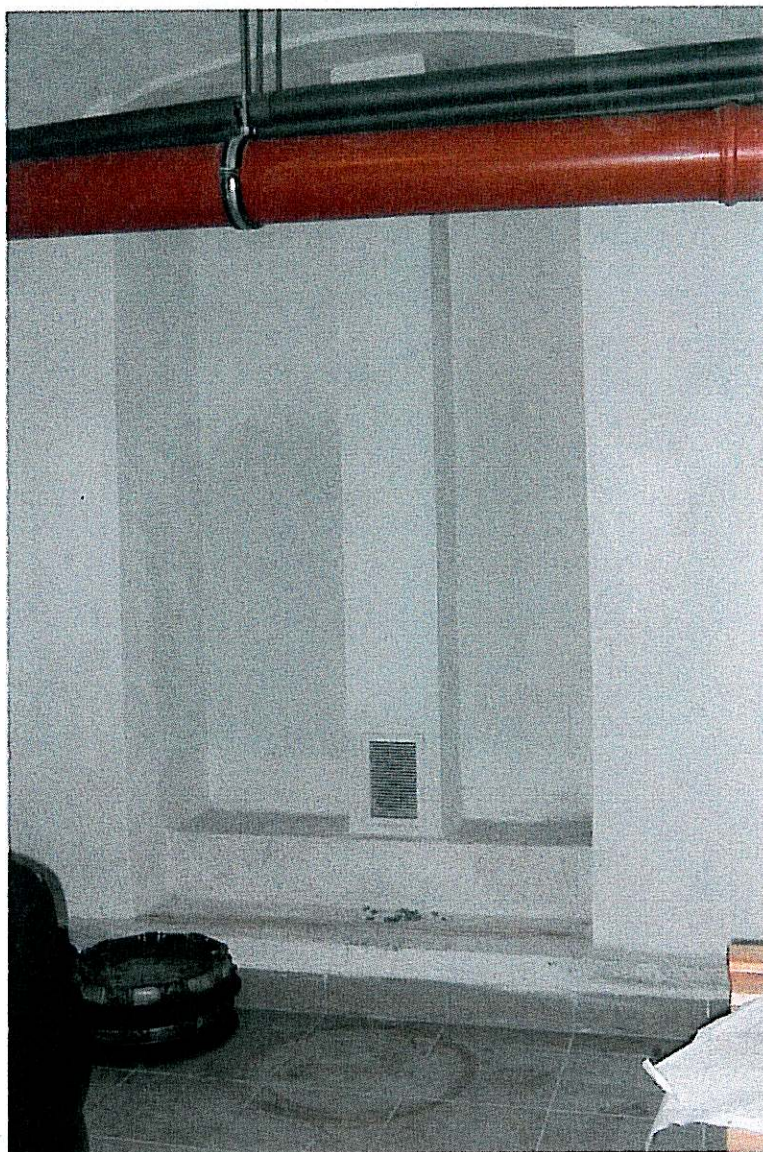
Fot. 2  
Przebarwienia od wilgoci  
w piwnicy na tynku ściany  
zewnętrznej południowej

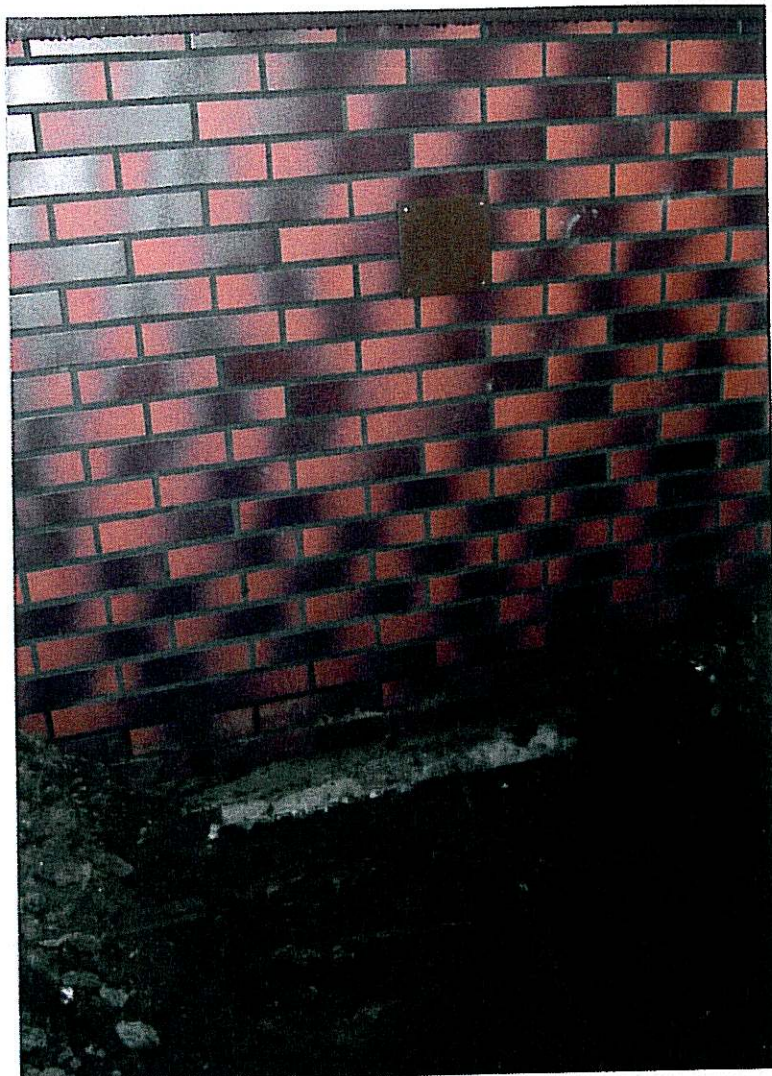
Fot. 3  
Cokół budynku w elewacji  
południowej z widocznym  
murem fundamentowym  
z kamienia

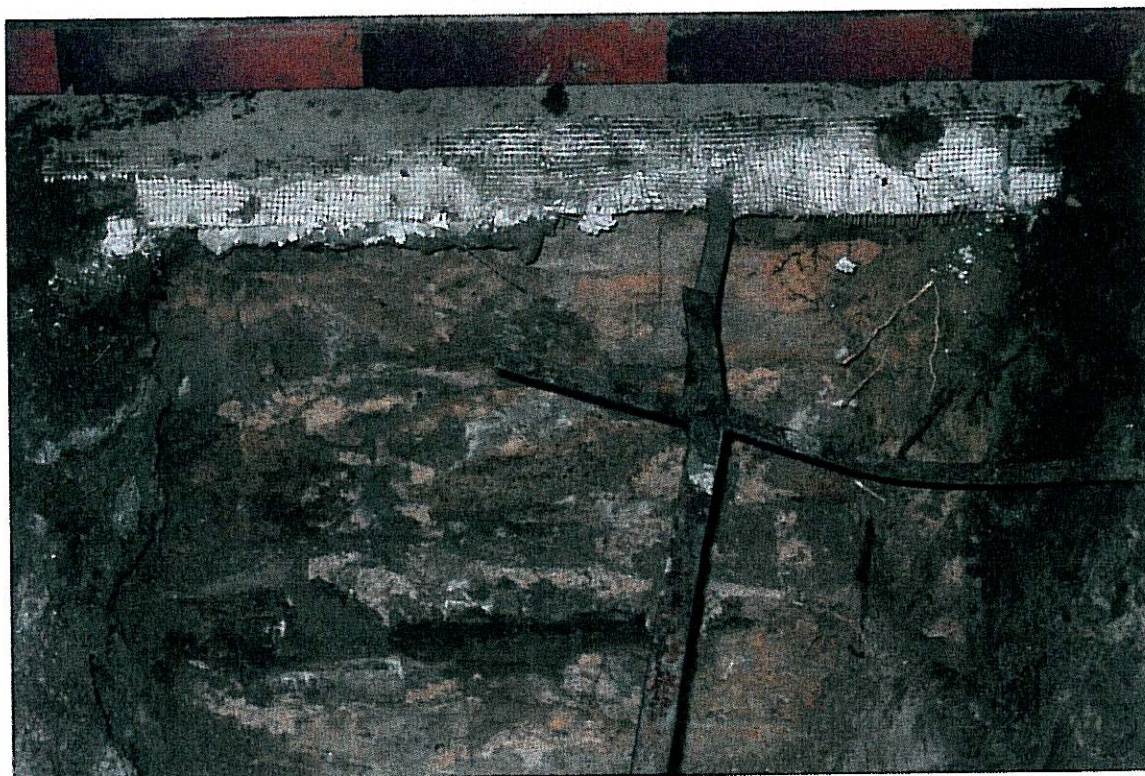
1. Przyczyną zawilgocenia murów piwnicy jest brak izolacji wodochronnej pionowej na zewnętrznych ścianach piwnicy. Wskutek braku izolacji pionowej, woda z opadów atmosferycznych, przesączająca się przez grunt ma możliwość wnikania w nasiąkliwe niezabezpieczone mury ścian zewnętrznych poniżej poziomu terenu.
2. W piwnicy nie stwierdzono występowania grzybów pleśniowych.
3. W celu zabezpieczenia piwnic przed zawilgoceniem konieczne jest wykonanie izolacji przeciwwilgociowej pionowej na murach fundamentowych.
4. Jako zabezpieczenie przed ewentualnym podciąganiem wilgoci, zaleca się wykonanie izolacji wodochronnej poziomej w części podpiwniczonej budynku z zastosowaniem metody iniekcji ciśnieniowej.
5. Ponieważ piwnice są ogrzewane, w celu zapewnienia właściwej ochrony cieplnej budynku, konieczne jest wykonanie izolacji termicznej na zewnętrznych ścianach piwnic.

Fot. 4 – Górny fragment muru fundamentowego w miejscu odkrywki.  
Brak tynku i izolacji wodochronnej pionowej.

Aby zabezpieczyć piwnice budynku przed wilgocią, konieczne jest wykonanie izolacji przeciwwilgociowej pionowej na zewnętrznej powierzchni murów fundamentowych budynku.

- 1, Nałożenie na zewnętrznych powierzchniach murów fundamentowych budynku warstwy tynku cementowego jednowarstwowego, po uprzednim dokładnym oczyszczeniu powierzchni muru i usunięciu zaprawy ze spoin na głębokość około 2cm.
2. Nałożenie izolacji przeciwwilgociowej pionowej na zewnętrznych powierzchniach otynkowanych murów fundamentowych z zastosowaniem elastycznej grubowarstwowej powłoki bitumiczno-polimerowej (rys. 4).
3. W celu zapewnienia większego zabezpieczenia wodochronnego budynku, zaleca się wykonanie w części podpiwniczonej budynku izolacji wodochronnej poziomej metodą iniekcji ciśnieniowej.
4. Pomalowanie ścian piwnic farbą emulsyjną - we fragmentach, w których występują przebarwienia.
