EKSPERTYZA ORNITOLOGICZNO – CHIROPTEROLOGICZNA W ZAKRESIE WYSTĘPOWANIA PTAKÓW I NIETOPERZY W BUDUNKU III KOMISARIATU POLICJI W SOSNOWCU.

Wykonanie ekspertyzy ornitologiczno – chiropeterologicznej zostało zlecone przez Biuro Projektowe „Neon” z Częstochowy, które przygotowuje projekt termomodernizacji budynku III Komisariatu Policji w Sosnowcu.

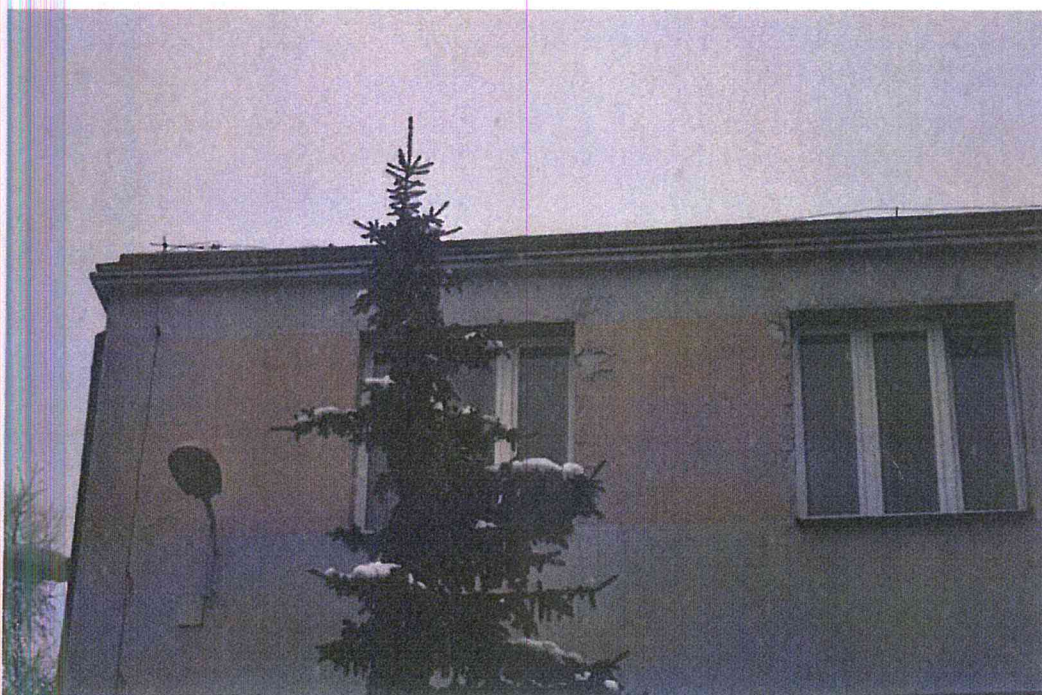
Trzeci Komisariat Policji w Sosnowcu to wolnostojący budynek przy ul. Majora Henryka Dobrzańskiego - Hubala 99. Budynek jest trzykondygnacyjny (parter plus 2 pietra), posiada podpiwniczenie. Nie posiada strychu. Ogólny stan elewacji budynku należy uznać za zły. Stwierdzono liczne miejsca łuszczenie się i odpadania farby oraz tynku (fot. 2).

Fot. 2. Ubytki farby i tynku na elewacji budynku (liczne na całym obiekcie).

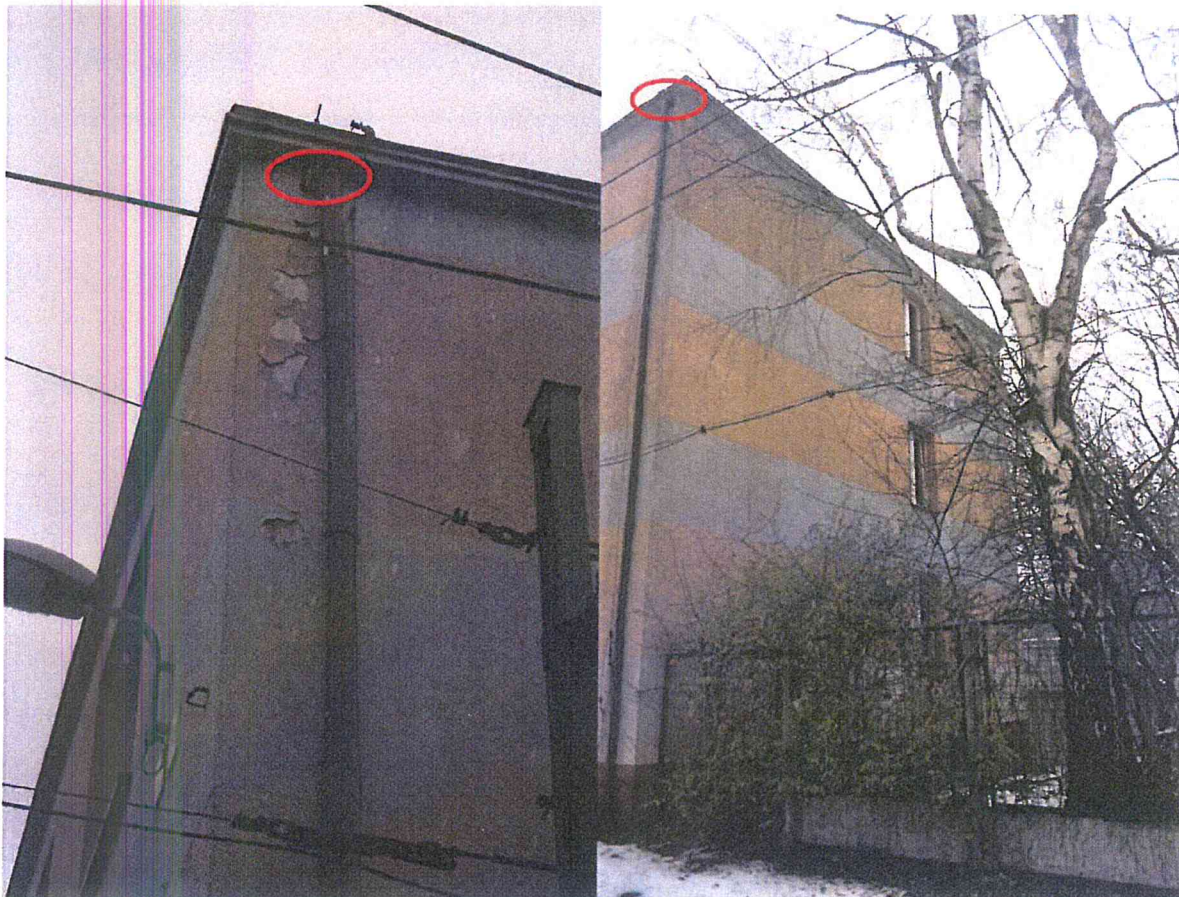
Gniazda i nisze na/w ścianach budynku: Nie stwierdzono obecności ptasich gniazd na budynku. Odnaleziono nisze – potencjalne miejsce lęgowe np. wróbla *Passer domesticus* lub kopciuszka *Phoenicurus ochruros* znajdujących się w częściach szczytowych budynku w miejscu gdzie rynny łączą się z dachem. W miejscach tych stwierdzono ubytki i przestrzeń w których ptaki mogą założyć gniazda (fot. 3 i 4). Nie stwierdzono innych nisz, ubytki w elewacji w miejscach odpadania i łuszczenia się farby oraz tynku nie są trwałe i nadają się do założenia gniazd.

Fot. 3 i 4. Nisze – potencjalne miejsca lęgowe ptaków – w pobliżu połączenia rynien z budynkiem (podobne nisze stwierdzono przy wszystkich pionowych rynnach na budynku).

Budynek Komisariatu III Policji w Sosnowcu jest w złym stanie technicznym. Nie stwierdzono obecności gniazd ptaków, jednak wykazano obecność kilku nisz w pobliżu rynien na budynku. Miejsce te należy zabezpieczyć zgodnie z w/w rekomendacjami.

Rekomendowane działania: W okresie zimowym należy zabezpieczyć nisze w przy rynnach budynku w miejscach gdzie łączą się z dachem. Prace należy wykonać poza okresem lęgowym ptaków tj. zabezpieczenie niszy między 16 X, a 28 II. W przypadku planowania rozpoczęcia prac w okresie lęgowym tj. między 1 III, a 15 X bezpośrednio przed pracami należy wykonać ponowna kontrolę budynku pod kątem występowania chronionych gat. ptaków.
