**Komenda Wojewódzka Policji w Katowicach
40-038 Katowice, ul. Lompy 19**

Przedmiotowy dach znajduje się w wielokondygnacyjnym, wolnostojącym budynku komisariatu policji w Gliwicach wykonanym w technologii tradycyjnej.

Dach drewniany wielospadowy w konstrukcji płatwiowo-kleszczowej o kątach nachylenia połaci dachowej około 45° i około 5° i 19° w części pokrytej papą na pełnym deskowaniu. Pokrycie zewnętrzne części dachu o większym kącie nachylenia połaci stanowi dachówka karpiówka, układana podwójnie na łątach drewnianych w rozstawie co 30cm o przekroju 4x6cm. Elementy konstrukcyjne stanowiące konstrukcję dachu to:

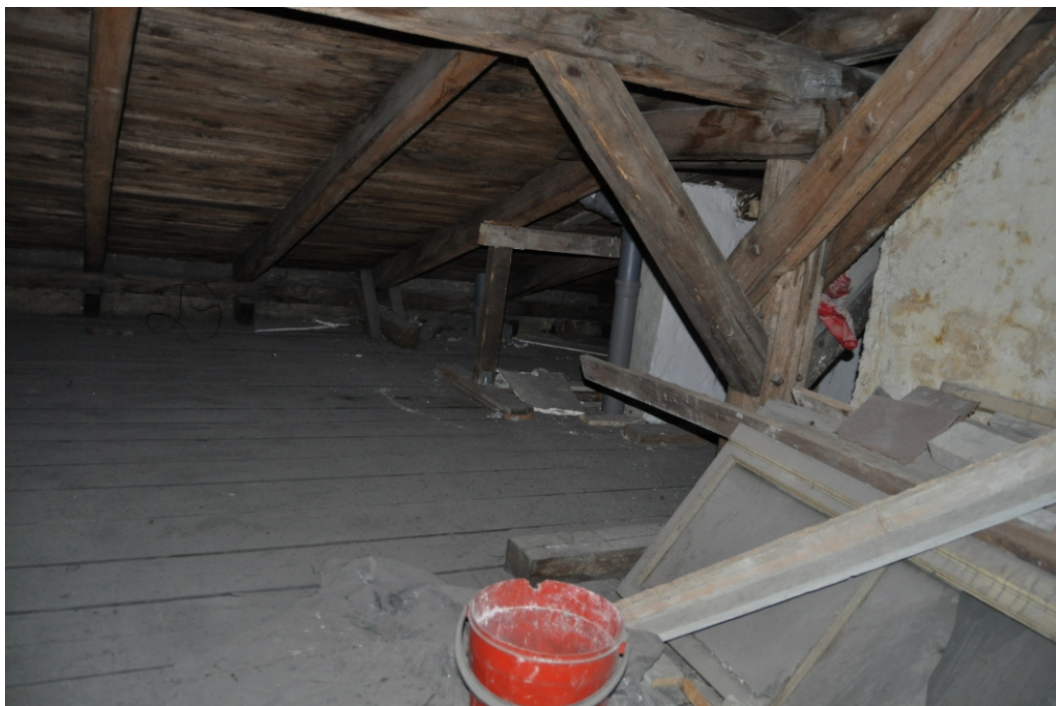
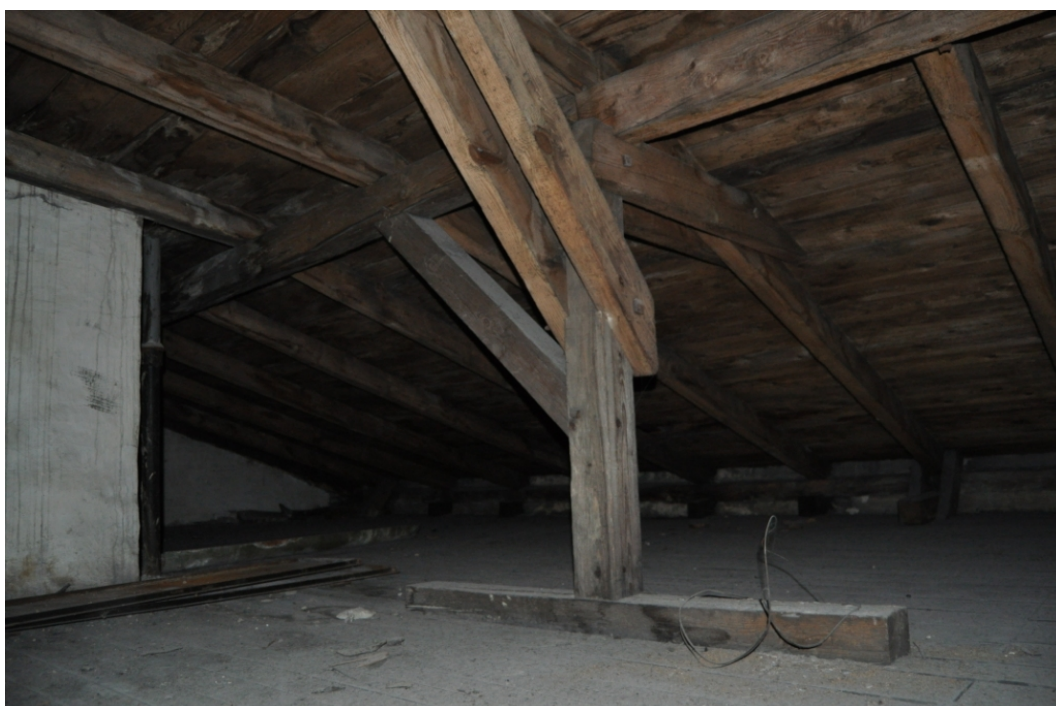
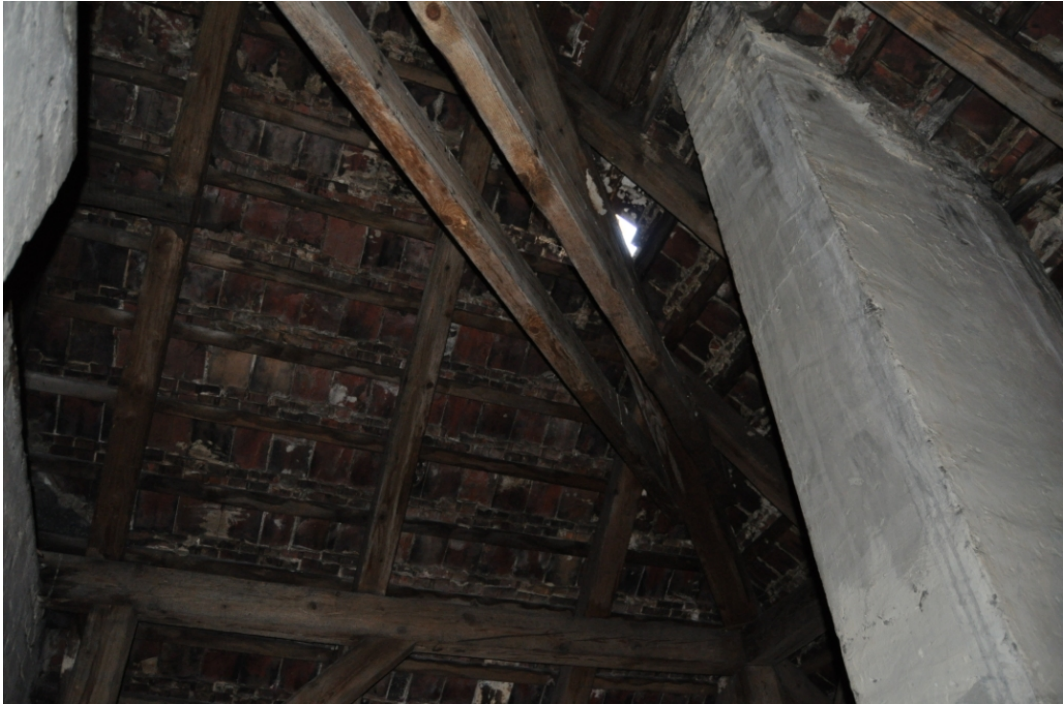
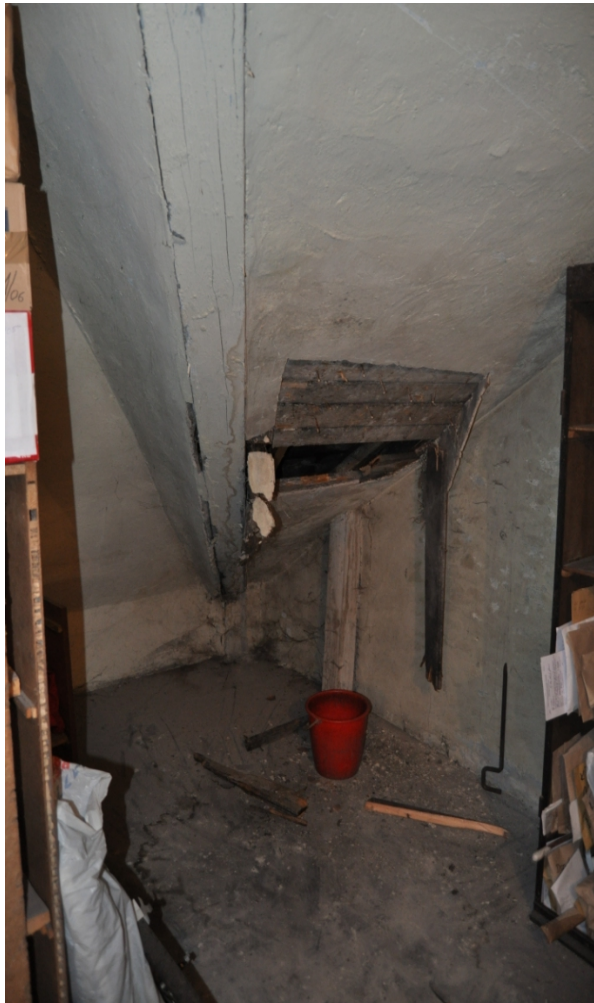
7 DOKUMENTACJA FOTOGRAFICZNA

Konstrukcja nośna dachu znajduje się w stanie średnim, przy czym oględziny objęły tylko część poddasza, w której krokwie nie były obudowane. W istniejącym dachu nie została zastosowana paroizolacja oraz izolacja cieplna. Brak tych warstw spowodował swobodne dostawanie się wilgoci co mogło doprowadzić do korozji biologicznej elementów drewnianych. Podczas prac remontowych zaleca się wykonanie oględzin konstrukcji dachu w części zabudowanej i wymianę części konstrukcyjnych (krokwie, kleszcze, murlaty, łąty) jeżeli elementy konstrukcji zostały dotknięte korozją biologiczną na elementy o takim samym przekroju wykonane z drewna klasy C27.

Uszkodzenia są wynikiem nieszczelnego przekrycia dachu (nieprawidłowe zamocowanie dachówek, brak izolacji przeciwwilgociowej), źle wykonanymi obróbkami blacharskimi poprzez które woda wnika w drewno przyspieszając korozję nośnych elementów więźby.

Na dzień wykonania opracowania elementy nośne więźby dachowej znajdują się w średnim stanie technicznym i w większości mogą dalej spełniać swoją funkcję bez konieczności ich wymiany. W części zabudowanej dopuszcza się możliwość występowania elementów dotkniętych korozją biologiczną, które należy wymienić. Pokrycie dachowe znajduje się w miernym stanie technicznym, jest nieszczelne i obłuzowane co może stanowić zagrożenie.

Pozostałą część konstrukcji dachowej, w której widoczne są jedynie zacieki na jej elementach wynikające z nieszczelności pokrycia dachowego należy oczyścić i zabezpieczyć preparatem, który ochroni przed dalszą korozją biologiczną. Zaleca się zastosowanie środków grzybobójczego i pleśniowego BORAMON C30 i HYLOTOX PLUS.
