## **Ekspertyza budowlana**

### **OCENA STANU ZAWILGOCENIA PIWNIC BUDYNKU KOMISARIATU II POLICJI W CHORZOWIE PRZY UL. MONIUSZKI 11**

**GLIWICE - I - 2009**

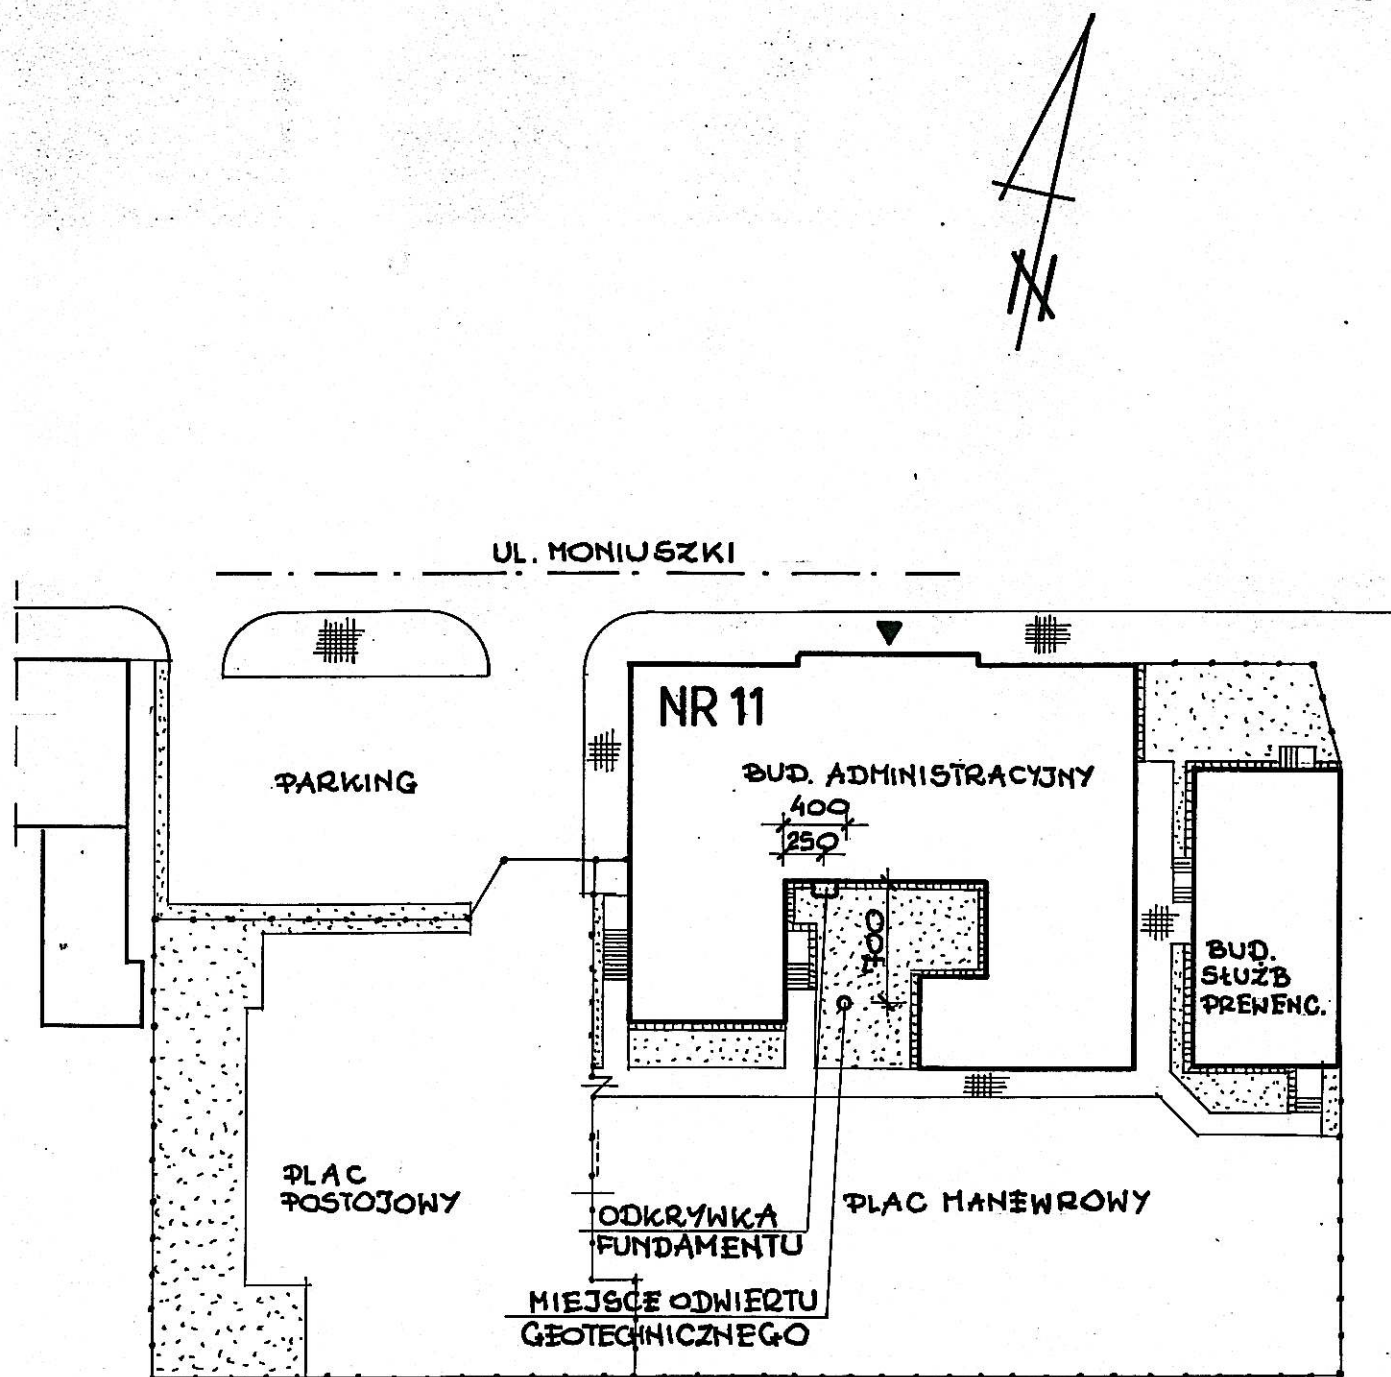
**RYS. 1**  
**SYTUACJA**

Odkrywkę fundamentową wykonano przy południowej ścianie zewnętrznej części podpiwniczonej budynku. Umieszczenie odkrywki fundamentowej pokazano na rys. 1.

Podłoże dokumentowanego terenu zlecono rozpoznać 1 - ym punktem badawczym o głębokości 5,0 m. Lokalizacja miejsca badań (sondowania penetracyjnego) wskazana przez Zleceniodawcę [2], przedstawiona została na rys.1 ekspertyzy.
